# Objektreport

<b>Bauvorhaben:</b>	<b>Balkonsanierung Studentenwohnheim in Weingarten</b>
<b>Dachfläche:</b>	<b>ca. 140 m<sup>2</sup></b>
<b>Enke – Produkte:</b>	<b>Enkopur + Enkefloor-Bodenplatten</b>
<b>Verarbeiter:</b>	<b>Fa. Gutekunst, Ravensburg</b>
<b>Händler:</b>	<b>Barth, Renningen</b>
<b>Ausführung:</b>	<b>Mai / Juni 2007</b>

## Balkonsanierungssystem – diffusionsfähig und hoch belastbar

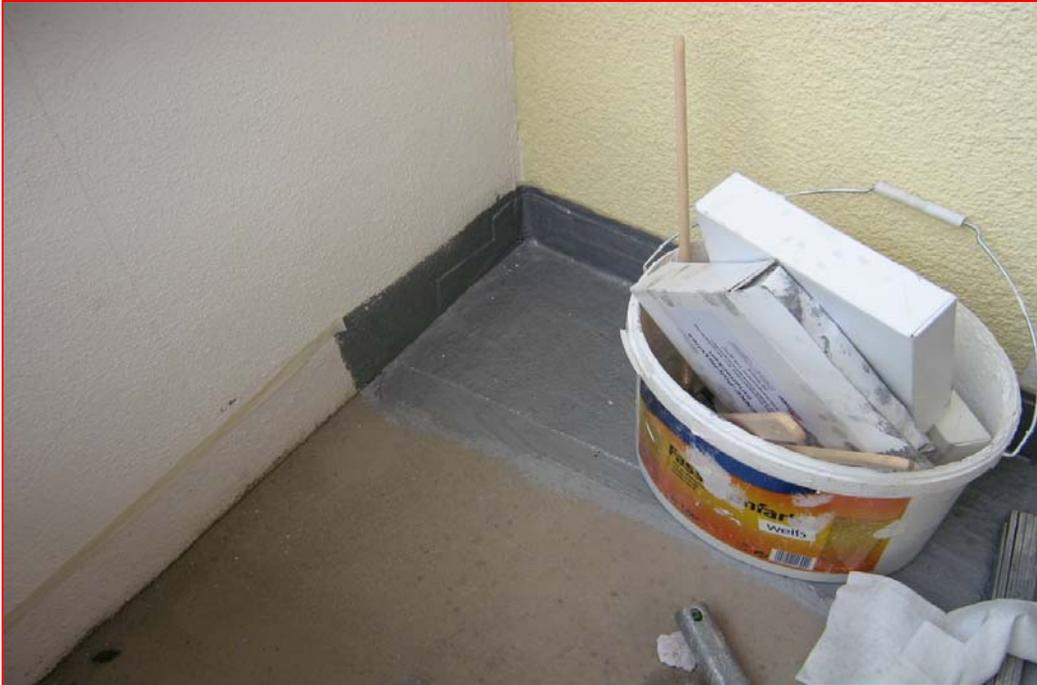
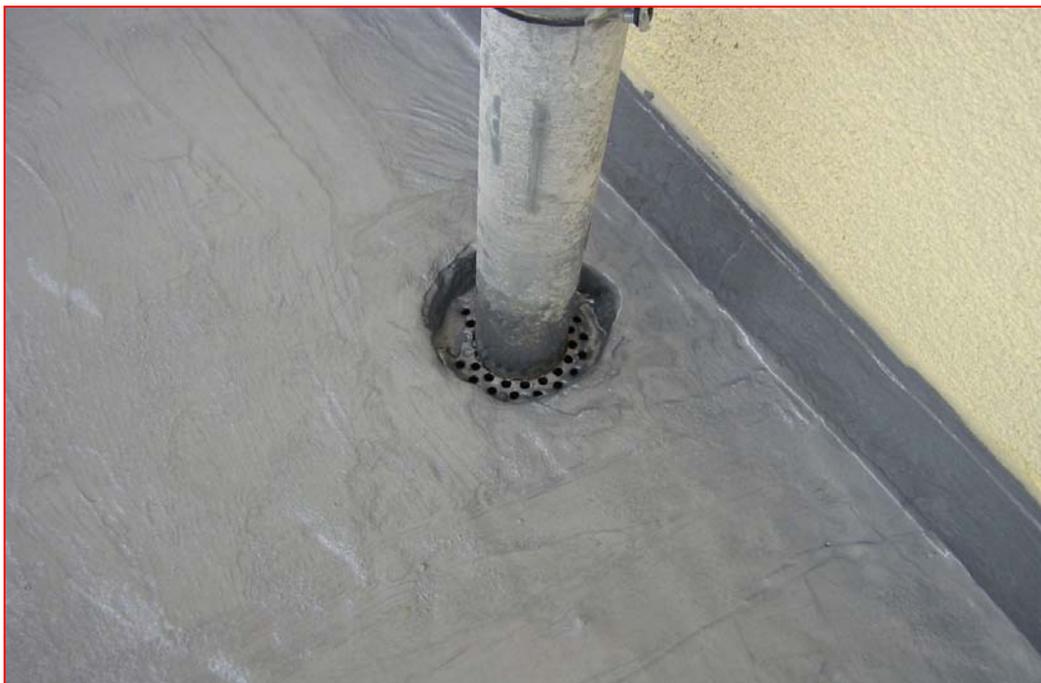
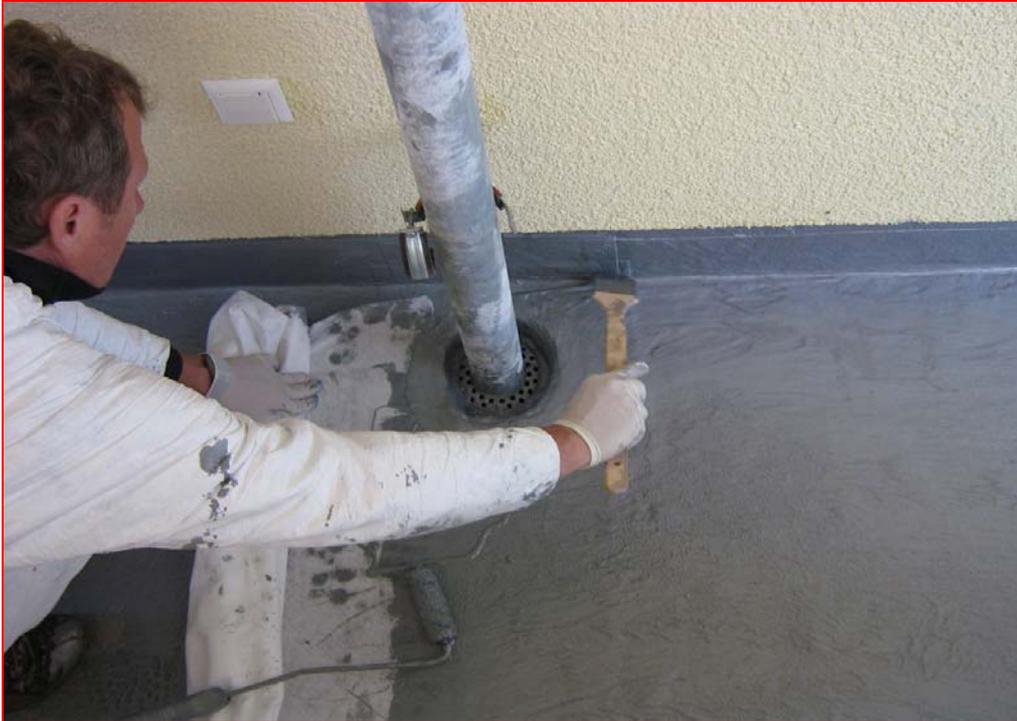
Eckausbildung und Ablaufausbildung

Um die Verarbeitung schnell und besonders einfach auszuführen, wurden für alle Eckanschlüsse und Rohrdurchführungen die bewährten Enke Polyflexvlies Formteile verwendet.
