# Objektreport

<b>Bauvorhaben:</b>	<b>Balkonsanierung Studentenwohnheim in Weingarten</b>
<b>Dachfläche:</b>	<b>ca. 140 m<sup>2</sup></b>
<b>Enke – Produkte:</b>	<b>Enkopur + Enkefloor-Bodenplatten</b>
<b>Verarbeiter:</b>	<b>Fa. Gutekunst, Ravensburg</b>
<b>Händler:</b>	<b>Barth, Renningen</b>
<b>Ausführung:</b>	<b>Mai / Juni 2007</b>

## Balkonsanierungssystem – diffusionsfähig und hoch belastbar

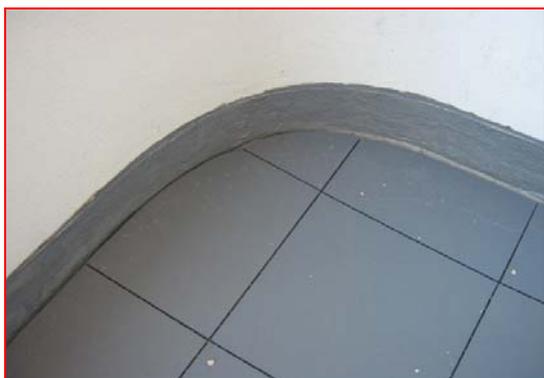
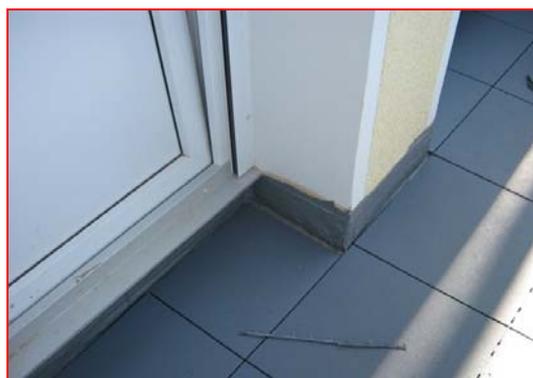
Ein erneuter Fliesenbelag wie er bis dato als Nutzbelag diente, wurde nicht in Betracht gezogen, da sich der alte Belag durch flächendeckende Ablösungen nicht bewährt hatte. Die Fugen rissen auf und Feuchtigkeit verursachte in Verbindung mit Frost Ablösungen und weitere Schäden.

Bevor aber die eigentlichen Abdichtungsarbeiten beginnen konnten, mussten Vorarbeiten geleistet werden. Die alten Fliesen wurden entfernt. Als Egalisierung diente ein zementgebundener Glattstrich, der die zu beschichtende Oberfläche optimal vorbereitete.
